RAPPORT D'ENQUÊTE AÉRONAUTIQUE  
A02W0115

PERTE D'ESPACEMENT

CENTRE DE CONTRÔLE RÉGIONAL D'EDMONTON  
EXPLOITÉ PAR NAV CANADA

LE 27 JUIN 2002

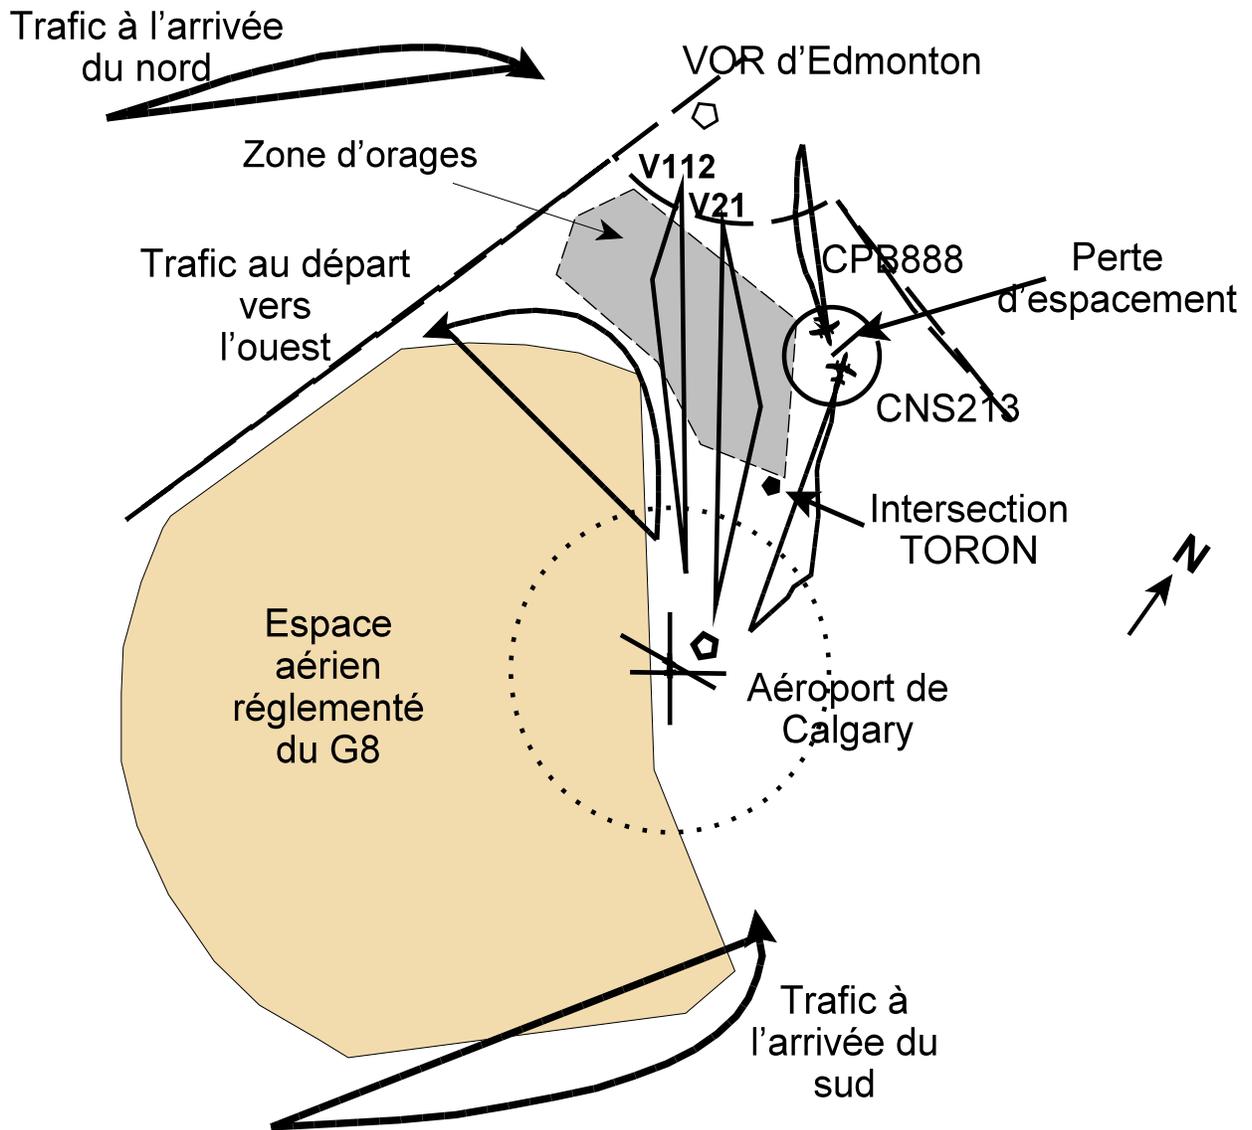
# Annexe A - Schéma de l'événement

Nota : les autres appareils ne figurent pas sur la figure
